Asuinkiinteistön kuntoarvio

Esimerkkikatu 12B, 40100 Helsinki

25.02.2021

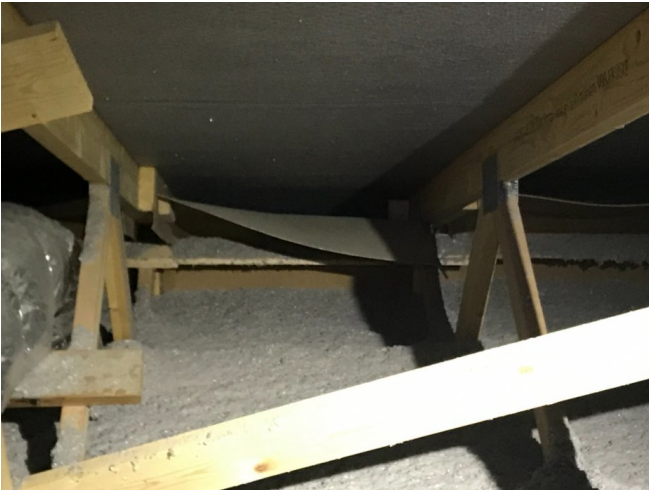
Muutama tuulenohjainpahvi oli irronnut. Suosittelemme niiden kiinnittämistä.

Tuulenhjainpahvi oli irronnut toiselta puolen

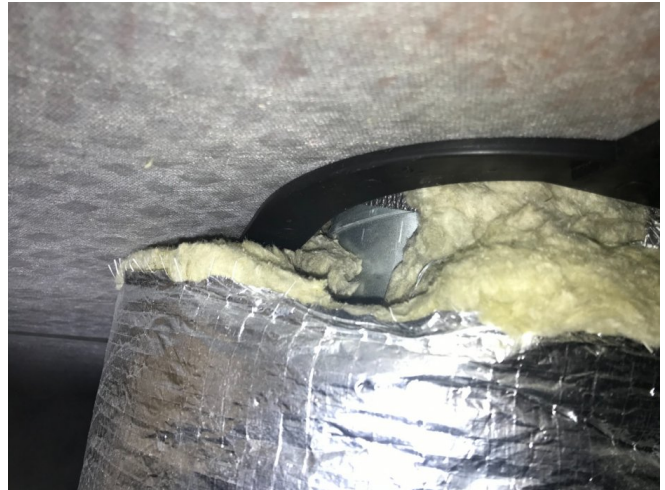
IV-putken eristys loppui kesken ja paljas putki oli näkyvissä

Iv-putken eristys ei yllä loppuun asti. Putken pinnalle voi kerääntyä kondensaivettä. Suosittelemme putken eritämistä.

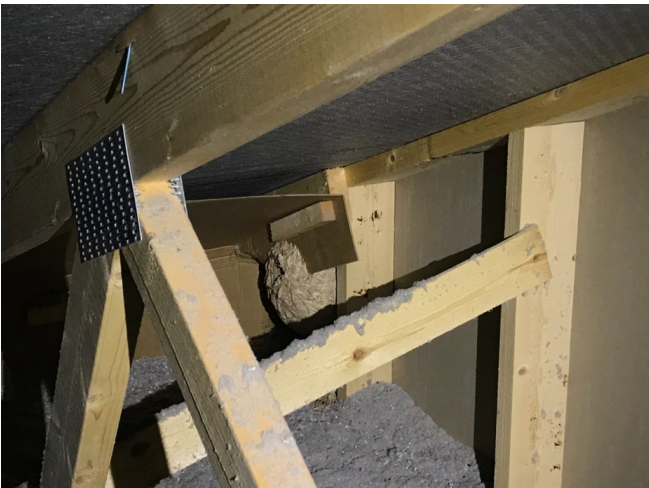
Ampiaispesä havaittiin

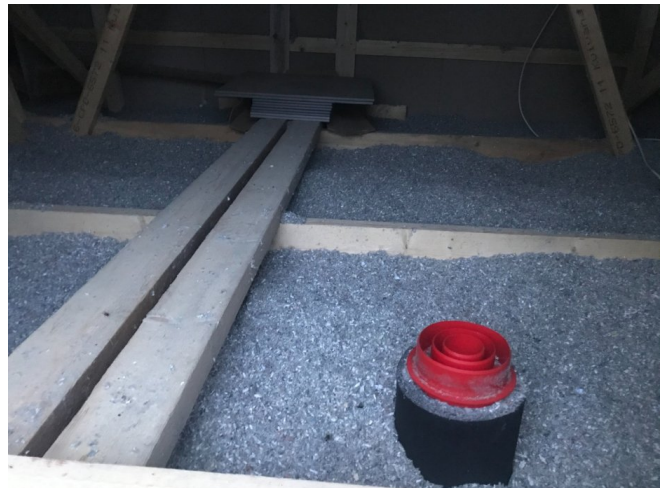
Radon-putkea ei olla yhdistetty katolle asti. Vesikatolta löytyy valmis läpivienti. Suosittelemme radon-mittausta ja sen tulosten perusteella putken yhdistämistä ja tarvittaessa radon-imurin asentamista
